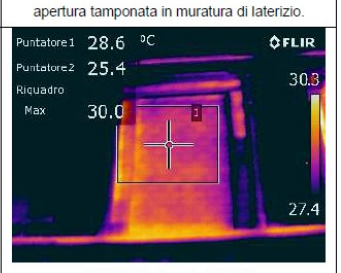
FOTO 27 - Saggio T01/03:
Saggio con l'ausilio di termocamera a piano primo sul prospetto sud-ovest. Apertura vicino al cantonale tamponata in muratura di laterizio.
